AED（自動体外式除細動器）「AED3100シリーズ」
バッテリー管理に関するお知らせ

自動体外式除細動器 AED-3100 シリーズ

バッテリー管理に関するお知らせ

※対象製品：AED-3100/3101/3150/3151

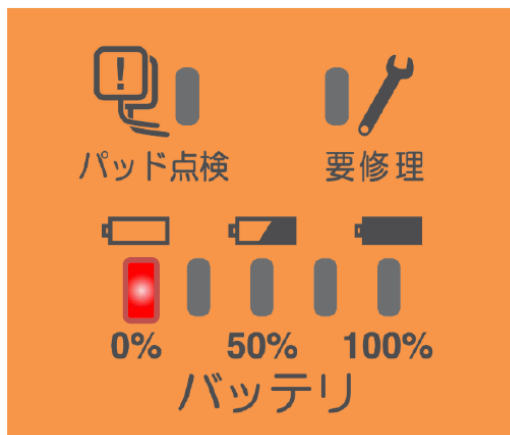
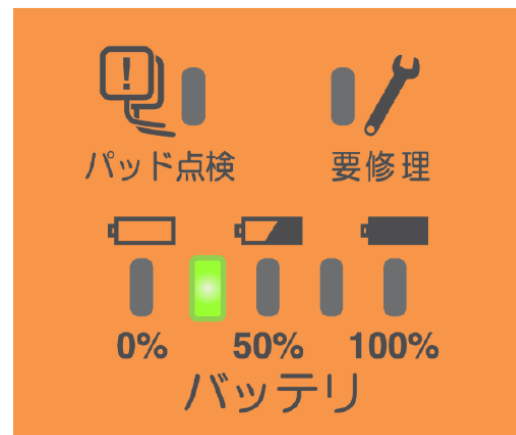
本製品は、取扱説明書にてご案内のとおり「左から2番目のランプのみが緑色に点灯しているとき、または1番左のランプが赤色に点灯しているとき」（下図）は、バッテリーパックの交換が必要です。バッテリー残量が少ない（緑1個及び赤1個）状態は、稀にバッテリー内部の安全機構が早期に機能することがありますので、お早目の交換をお願いします。

図：バッテリーパックの交換が必要なときのバッテリー残量の表示

本製品は、「左から2番目のランプのみが緑色に点灯しているとき、または1番左のランプが赤色に点灯しているとき」は、バッテリーパックの交換が必要です。月に1回の点検や救命活動でのご使用の後には、バッテリー残量をご確認の上、適切に交換いただきますようお願い申し上げます。

これは、ごく稀にはありますが、特定の使用状況（1週間に1回程度以上、或いは連続で1時間30分程度以上フタを開けて使用）において、バッテリー残量が少ない状態（左から2番目のランプのみが緑色に点灯）でバッテリー内部の安全機構が早期に機能し、起動中に装置の電源が切れる可能性があるためです。
